Denkmalpflegerischer Werteplan Gesamtanlage Sipplingen

Auftraggeber: Regierungspräsidium Tübingen, Referat 26 – Denkmalpflege
 Bearbeiterin: Alexandra Baier, transform - Bamberg, Okt. 2011- April 2012

DENKMALPFLEGERISCHER WERTEPLAN GESAMTANLAGE SIPLINGEN

Regierungspräsidium Tübingen, Referat 26 - Denkmalpflege
24.04.2012, Alexandra Baier – transform, Bamberg

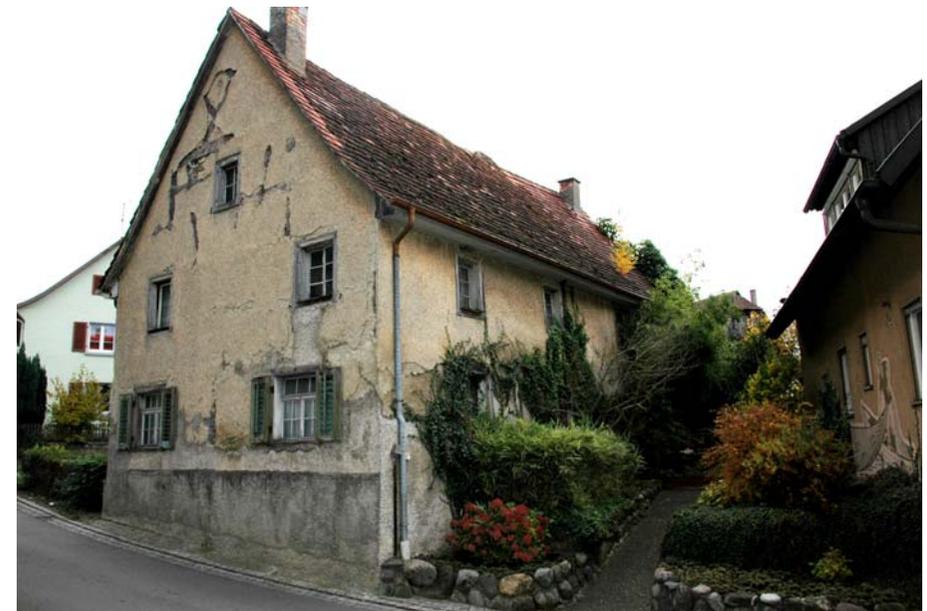
Wegen des stark ansteigenden Geländes verfügen beinahe alle Gebäude im Ort über massiv gemauerte Sockel- bzw. Kellergeschosse, die häufig über rundbogige Kellerzugänge von der Straße aus zugänglich sind. Sie erfüllten oft mehrere Funktionen, vom Lagerraum über den Torkelraum bis hin zum Kleintierstall. Dieser bei Weinbauern weit verbreitete Haustypus des gestelzten Einhauses besitzt über dem beschriebenen Ökonomiebereich in der Regel ein in Fachwerk aufgesetztes Wohngeschoss mit meist flachrechteckigen Fenstern und hölzernen Läden. Die Erschließung erfolgte bei den älteren Typen (17./18. Jh.) über die Giebelseite (z.B. Eckteil 24; Rathausstraße 18), bei den jüngeren (z.B. Eckteil 8) fast ausschließlich über die Traufseite.

*Eckteil 8, typisches Siplinger Weinbauernhaus
(Quelle: Baier, 2011)*

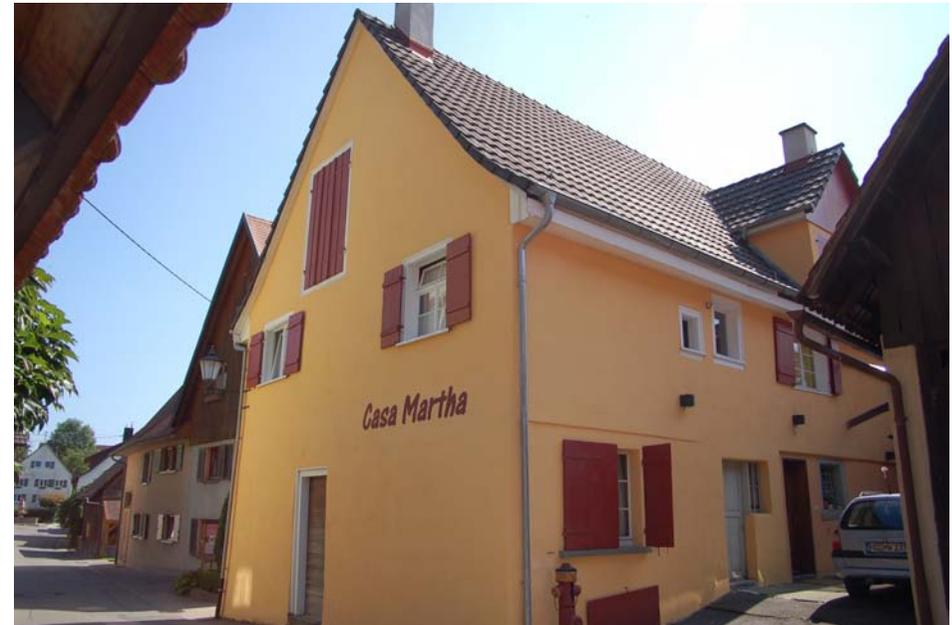
Das Bauernhaus hat als gestelztes Einhaus exemplarischen Wert für die Bautradition der Zeit um 1700. Als typisches Weinbauernhaus ist es darüber hinaus auch ein Spiegel der historischen Sozialstruktur Sipplingens.

Ansicht von Nordwesten (Foto:Ref.26)

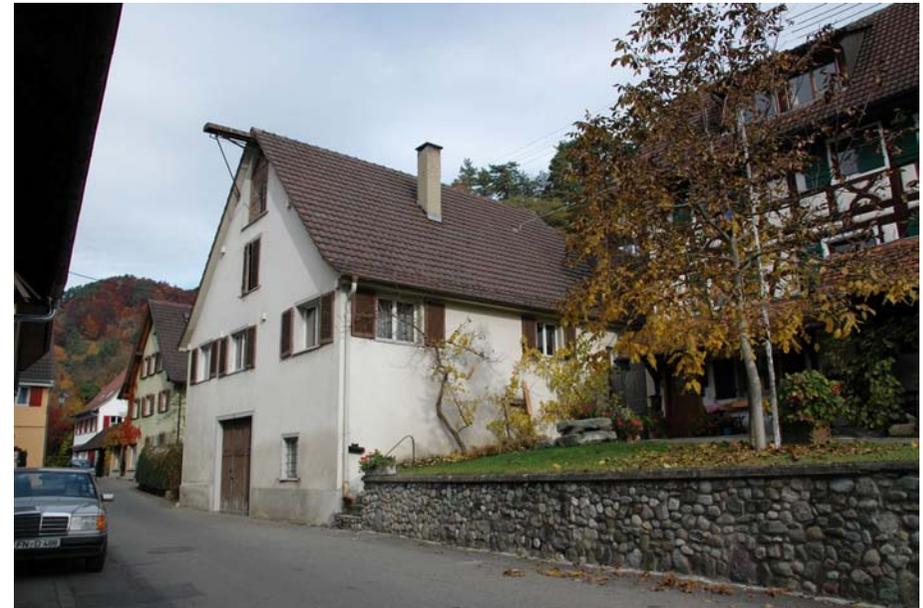
Das in seiner Grundstruktur noch gut überlieferte, gestelzte ehemalige Bauernhaus ist ein erhaltenswertes Bestandteil der ältesten Bebauung entlang der Straße Am Brunnenberg.

Ansicht von Südosten

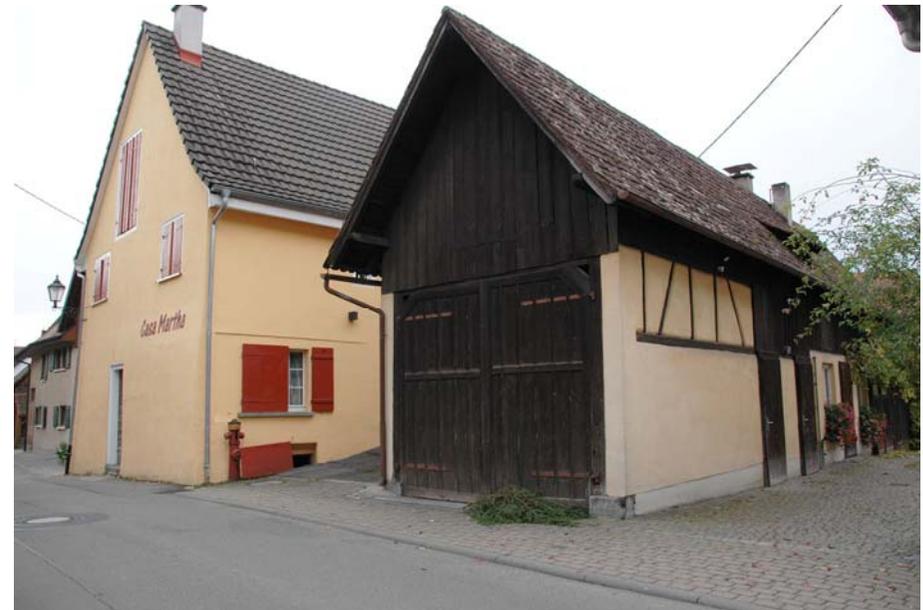
Als Bestandteil des ehemaligen Parallelgehöftes Am Brunnenberg 11 und damit als Hinweis auf die einstige Bedeutung der Landwirtschaft in Sipplingen ist dieses, verschiedenste Funktionen in sich vereinende Nebengebäude erhaltenswert.

Das Nebengebäude (rechts) und das Bauernhaus Am Brunnenberg 9 (links)

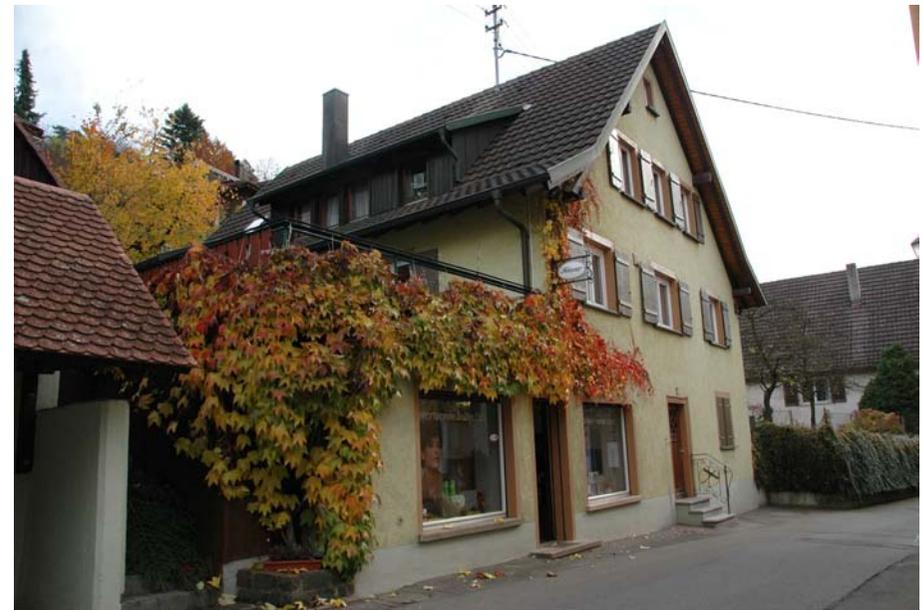
In der, den Altbestand und die lokale Bautradition berücksichtigenden Umgestaltung dieses erhaltenswerten Gebäudes spiegeln sich die im 3. Viertel des 20. Jh. durchgeführten Modernisierungsmaßnahmen innerhalb des Altortes von Sipplingen wider.

Ansicht von Südwesten

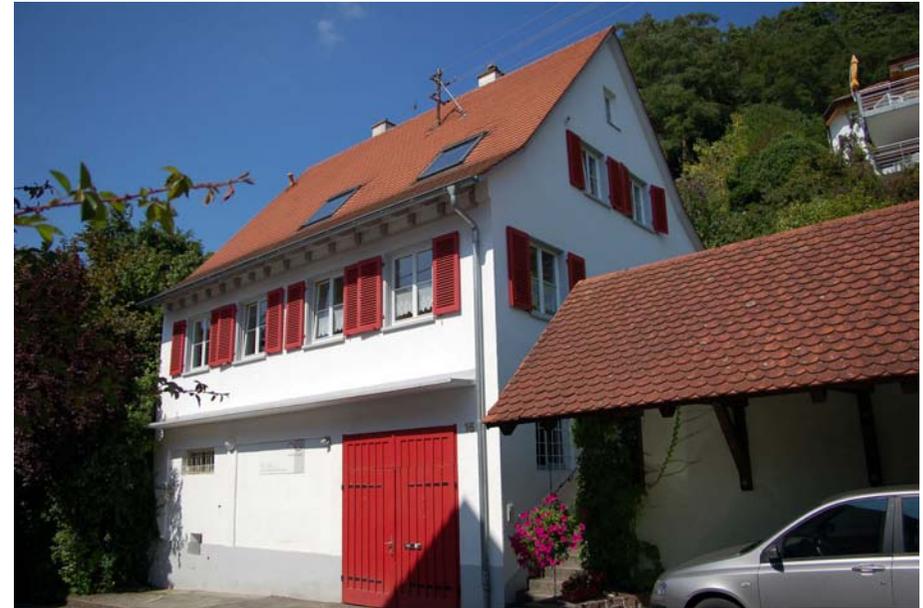
Als Hinweis auf die punktuellen Siedlungserweiterungen im frühen 20. Jh. und als eines der jüngeren Wohnstallhaustypen Sipplings ist das Gebäude erhaltenswert.

Ansicht von Südosten (Foto: Ref. 26)

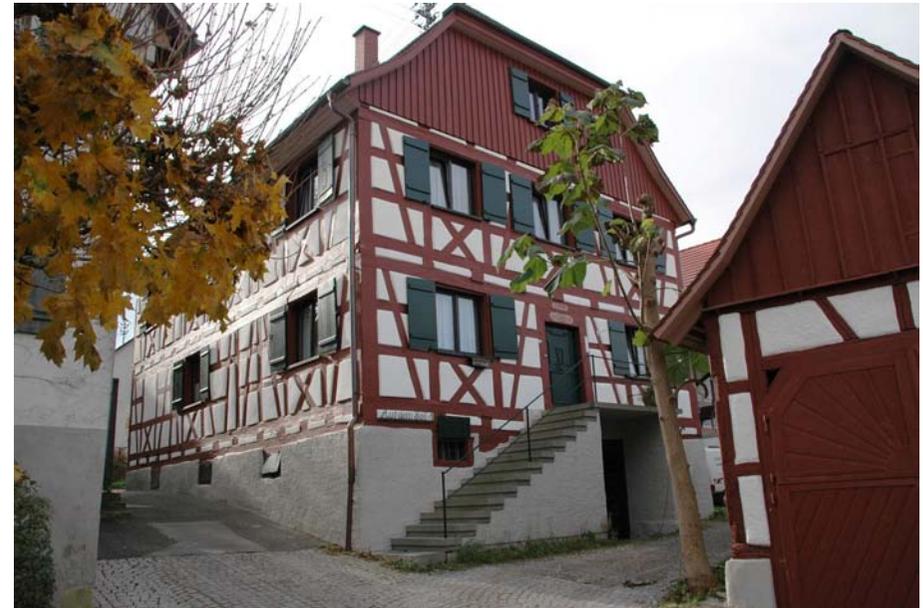
Das regellos angeordnete, die Topographie berücksichtigende Zweiegehöft ist wegen seines Baualters und wegen seines hohen Überlieferungsgrades von exemplarischem Wert für die großbäuerliche Bebauungsstruktur Sipplingens. Darüber hinaus bildet das Gehöft eine wichtige Raumkante im Kreuzungsbereich mit den Straßen Eckteil und Am Brunnenberg aus.

Blick auf das Wohnhaus von Westen, von der Rathausstraße aus

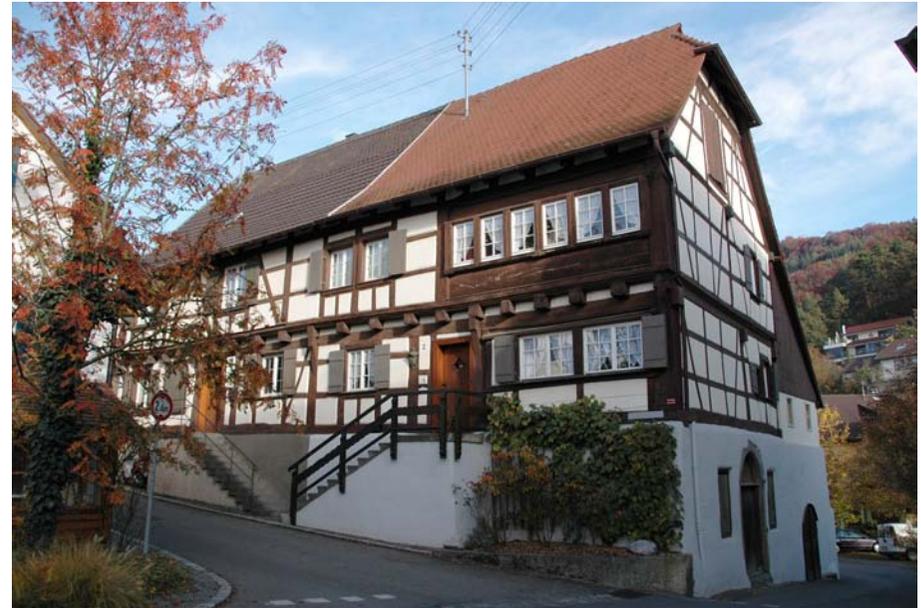
Als Wohnhaus der Maria-Coronata-Bruderschaft ist dieses Gebäude ein Dokument des historischen Fürsorgewesens. Wegen seines hohen Baualters, seines hohen Überlieferungsgrades und seiner zeittypischen Gestaltung mit Fenstererker ist es insgesamt ein wichtiges Zeugnis für den spätmittelalterlich-frühneuzeitlichen Fachwerkbau.

Ansicht von der Klosterstraße aus in Richtung NW

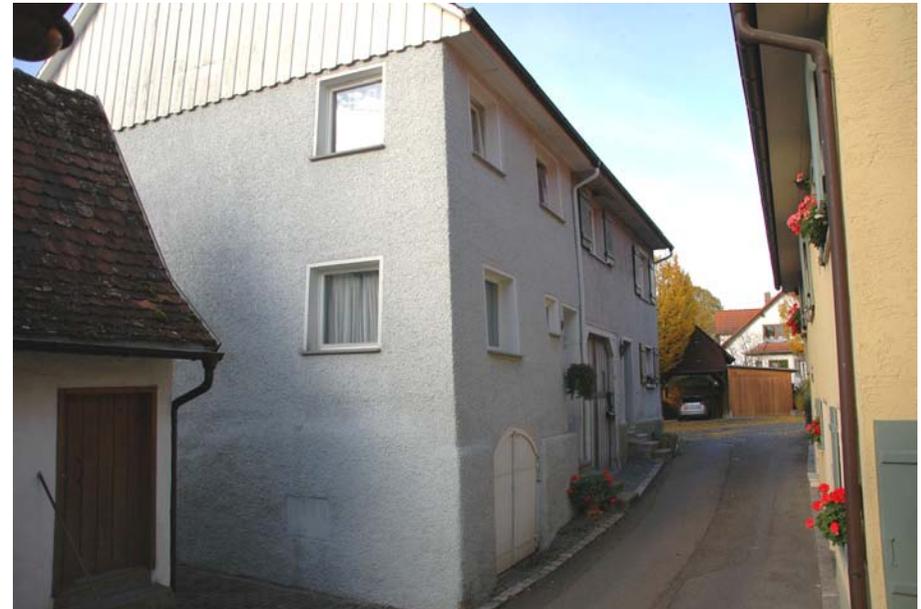
Das ehemalige, unweit des westlichen Dorfetters errichtete ehemalige Kleinbauernhaus ist als Bestandteil der traufständigen Gebäudereihe des Bruderschaftsweges und als Hinweis auf die historische Sozialstruktur Sipplingens erhaltenswert.

im Vordergrund Hs.-Nr. 3, der ehem. Ökonomieteil

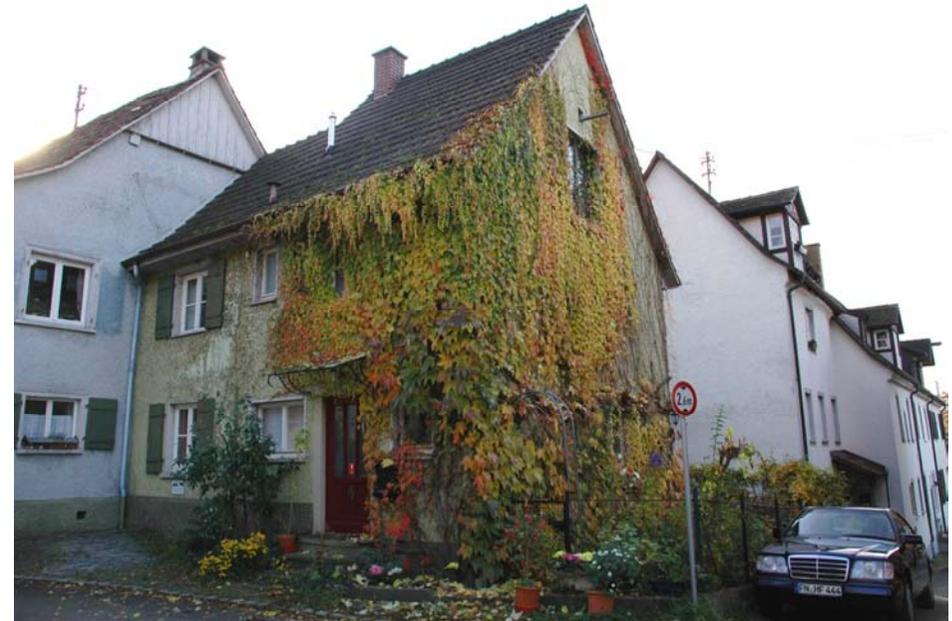
Das weitgehend in Anlehnung an die lokale Bautradition neu erbaute Gebäude ist als Hinweis auf die historische Bebauungsstruktur am Bruderschaftsweg erhaltenswert.

Schrägsicht von der St. Martin-Straße aus

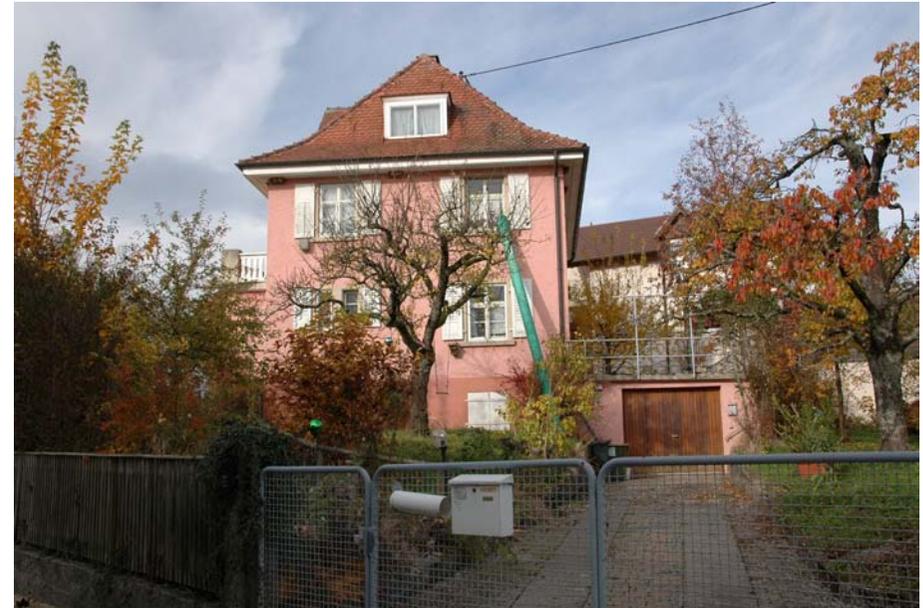
Das unmittelbar an der südlichen Hangkante errichtete Gebäude ist wegen seiner einstigen Sondernutzung sowie wegen seiner zeittypischen Architektursprache erhaltenswert. Gleichzeitig spiegelt sich darin die in den späten 1920er Jahren zunehmende Bedeutung des Fremdenverkehrs für Sipplingen wider, die u.a. auch in der Umgestaltung des Seeufers zur Promenade ihren Ausdruck fand.

Gartenseite von Osten

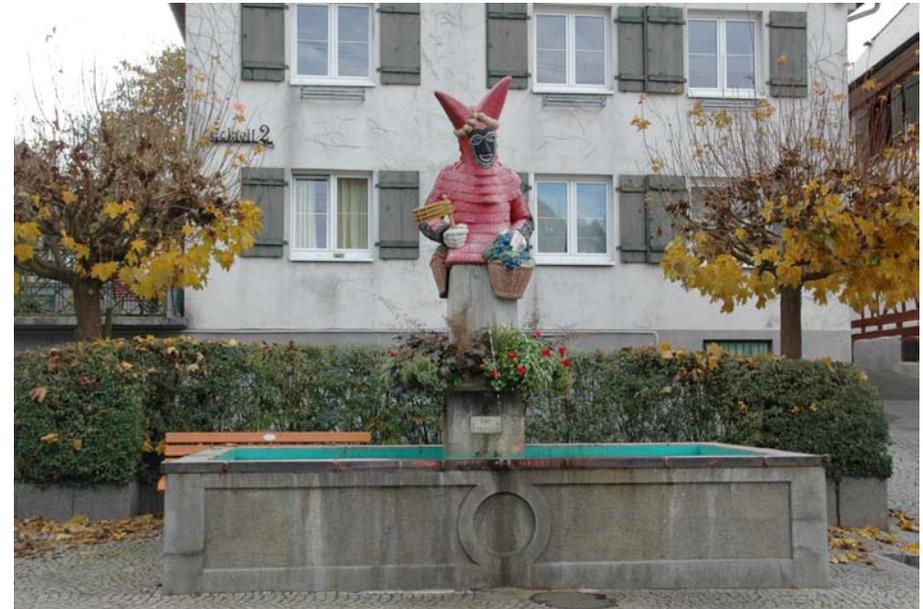
Der Hänselebrunnen mit älterem Brunnentrog ist als Hinweis auf die historische Wasserversorgung erhaltenswert.

Sog. Hänselebrunnen mit Brunnenfigur der 1970er Jahre

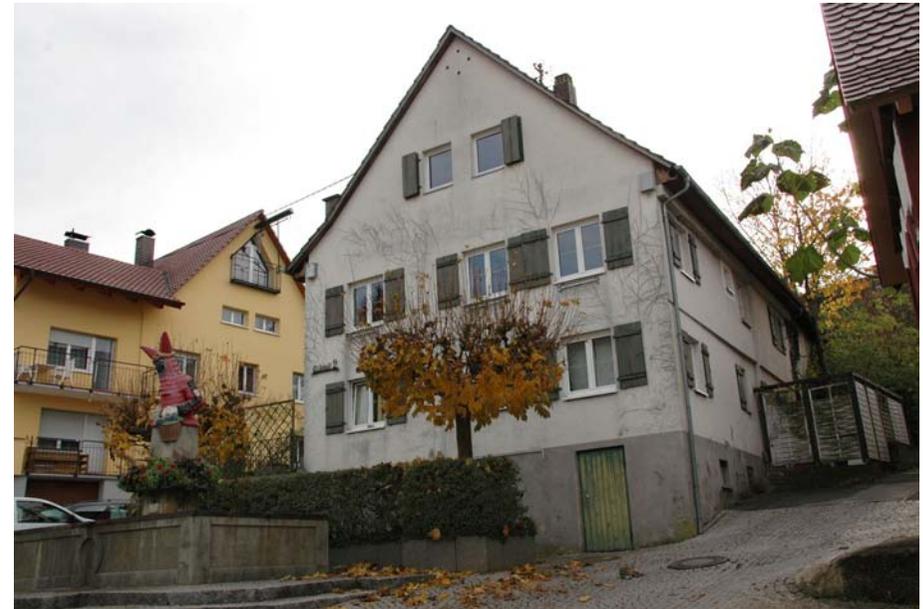
Das an der Rückseite unmittelbar an das Gebäude Eckteil 24 anschließende und im Kern vermutlich bis ins 18. Jh. zurückreichende Gebäude ist wegen seiner, den Altbestand berücksichtigenden Umgestaltung erhaltenswert. Zusammen mit dem Bauernhaus auf dem Boll 1 bildet es darüber hinaus eine wichtige Raumkante im Kreuzungsbereich der Rathausstraße mit den Straßen Eckteil und Am Brunnenberg.

Ansicht von Nordwesten mit Hänselebrunnen

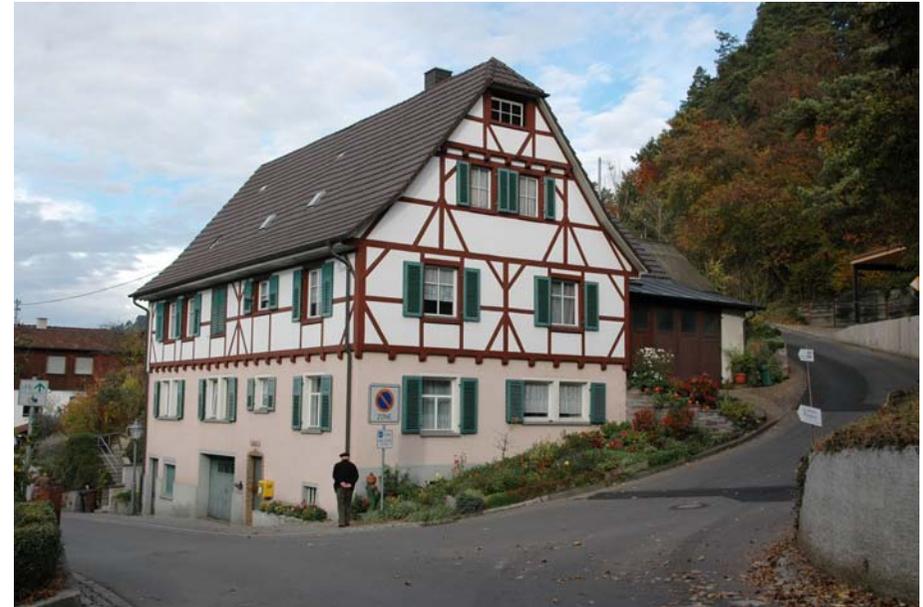
Das am östlichen Ortsrand, als wichtiges Eckgebäude am Abgang der Kleinen Steige bzw. des Viertels Eckteil liegende Gebäude ist, über seine städtebauliche Funktion hinaus, erhaltenswert wegen der, für die Erbauungszeit charakteristischen historisierenden Formensprache.

Ansicht von Südosten am Abzweig zur Kleinen Steige

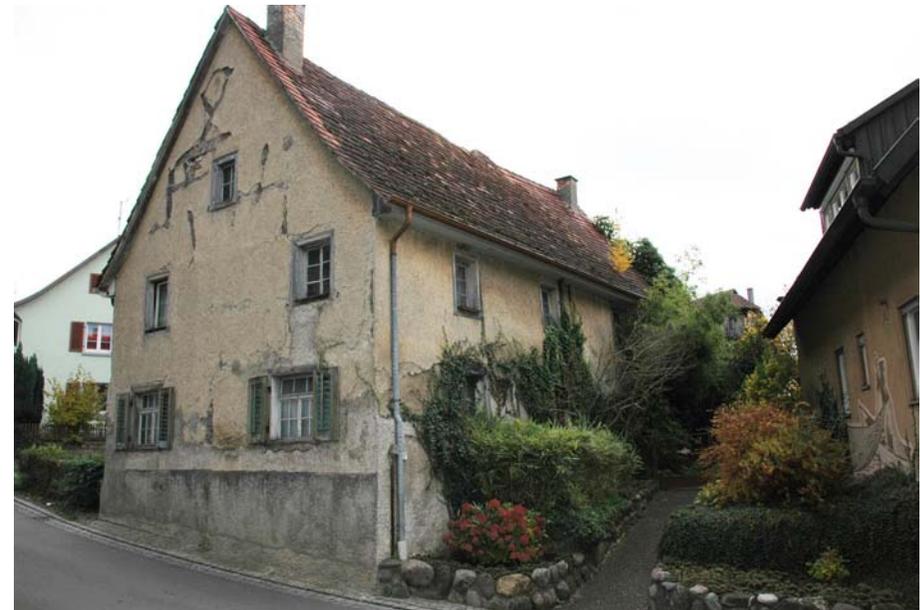
Das in seinem Kern zu den ältesten Gebäuden im Oberdorf zählende und 1912, nach Abbruch des Nachbargebäudes erweiterte, ehemalige Wohnstallhaus ist ein erhaltenswerter Bestandteil der historischen Ortsstruktur und zudem ein authentisches Zeugnis der kleinbäuerlichen Sozialstruktur Sipplingen.

Ansicht von Nordwesten

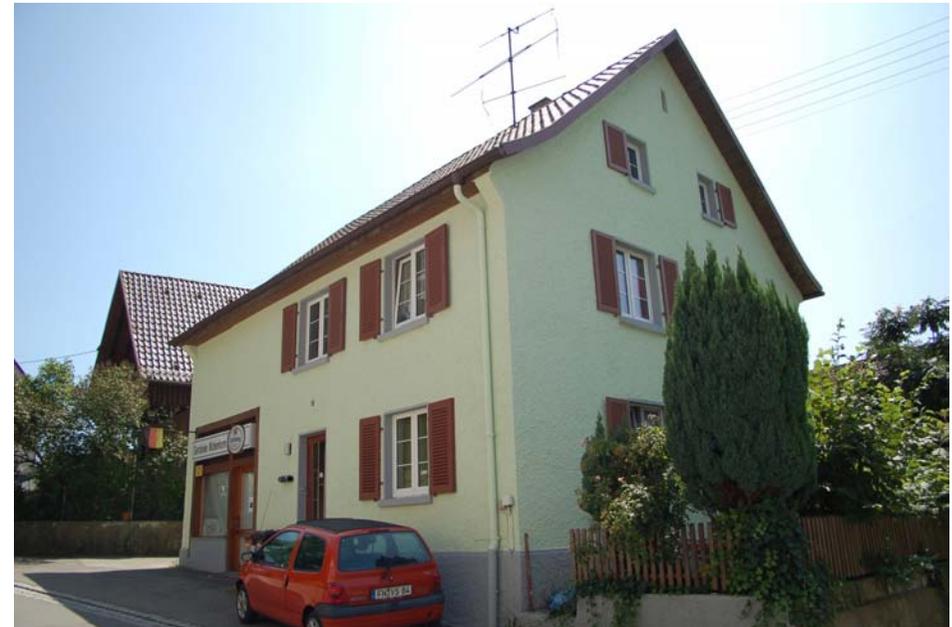
Das in Anlehnung an die lokale Bautradition neu erbaute bzw. erneuerte Wohnhaus ist als Hinweis auf die alte Bebauungsstruktur im Viertel *Eckteil* erhaltenswert.

Ansicht von Nordwesten (Ref. 26)

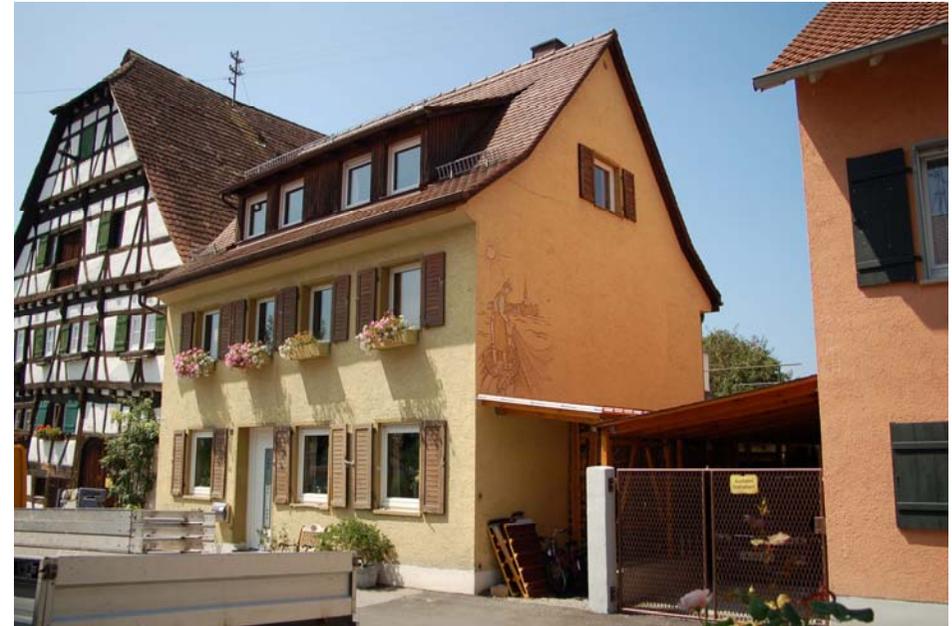
Das in Anlehnung an die lokale Bautradition neu erbaute bzw. erneuerte Wohnhaus ist als Bestandteil der traufseitigen Gebäudereihe erhaltenswert.

Ansicht von Nordosten, im Hintergrund das sog. Bruderschaftshaus

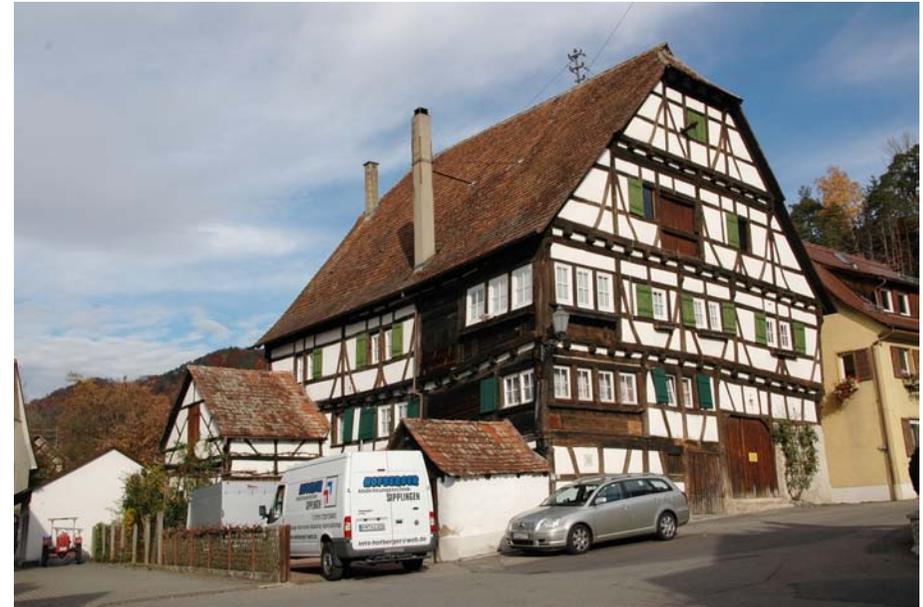
Dieses Gebäude ist wegen seiner historischen Sondernutzung sowie wegen seines hohen Überlieferungsgrades von dokumentarischem Wert für die Ortsgeschichte; neben der exemplarischen Bedeutung für den Fachwerkbau des Bodenseekreises des frühen 17. Jh.

Schrägansicht von Südost

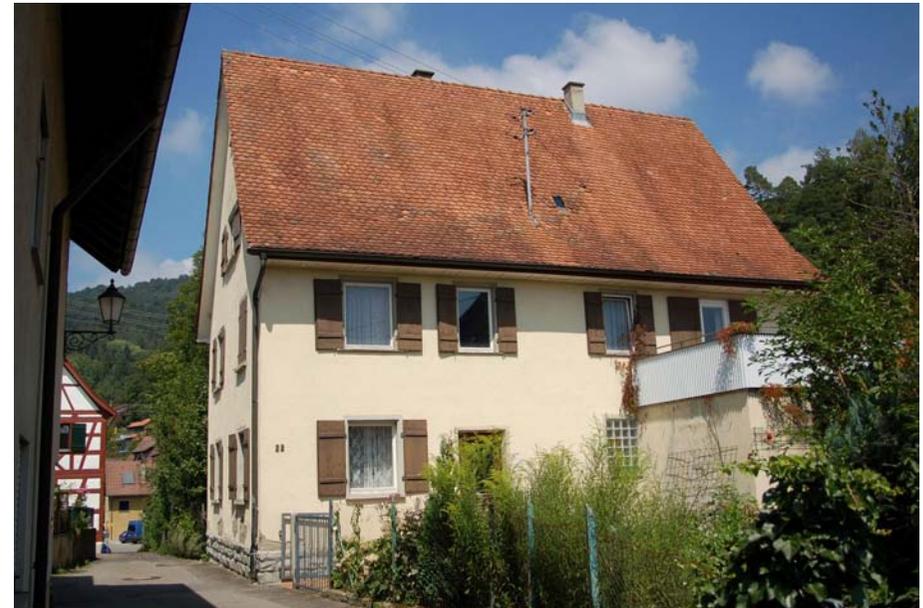
Das Gebäude ist als Hinweis auf die Siedlungsnachverdichtung und wegen seiner, den Altbestand und die lokale Bautradition berücksichtigenden Umgestaltungsmaßnahmen ein erhaltenswerter Bestandteil der historischen Ortsstruktur.

Ansicht von Südosten mit dem Fußweg in Richtung Rathausstraße

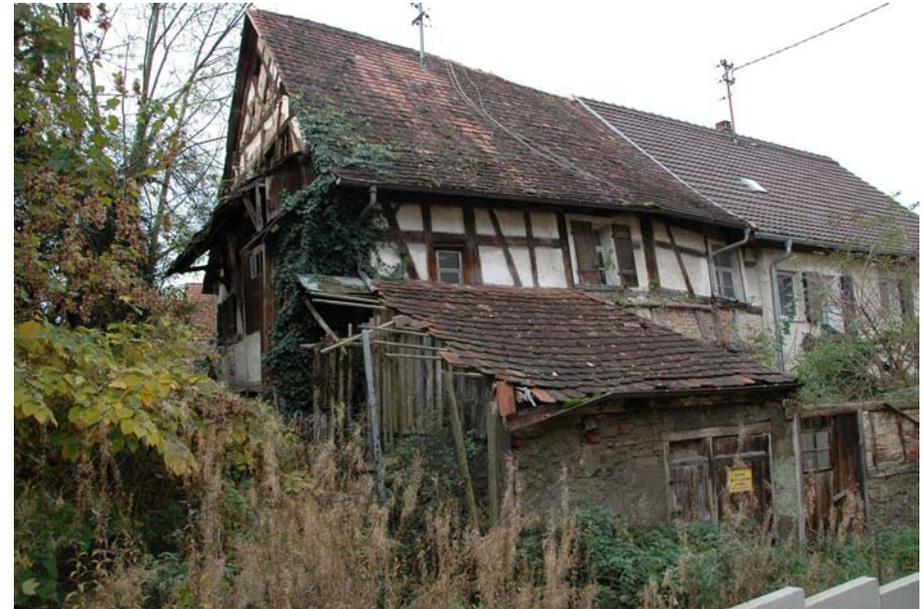
Das in seinem Kern zu den ältesten Gebäuden im Oberdorf zählende und für Weinbauernorte typische gestelzte Einhaus der Zeit um 1700 hat wegen seines Typus und wegen seines hohen Anteils an originaler Bausubstanz hohen Zeugniswert für die Ortsstruktur. Durch seinen unmittelbaren baulichen Anschluss an das Nachbargebäude Auf dem Boll 2 gibt es darüber hinaus einen Hinweis auf die historische Realteilungspraxis.

Schrägansicht von Südost (Rückfassade)

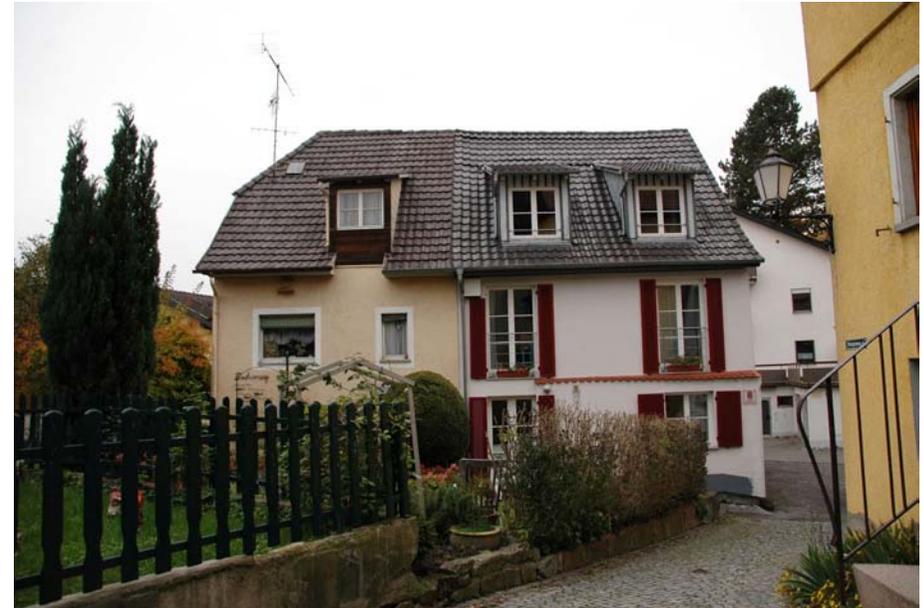
Das zu den ältesten Gebäuden Sipplingens zählende Gebäude hat dokumentarischen Wert. Durch seine Lage unmittelbar am westlichen Dorfetter bzw. am Wiedenbach ist es zudem ein Hinweis auf die historische Dorfstruktur.

Ansicht Ostfassade

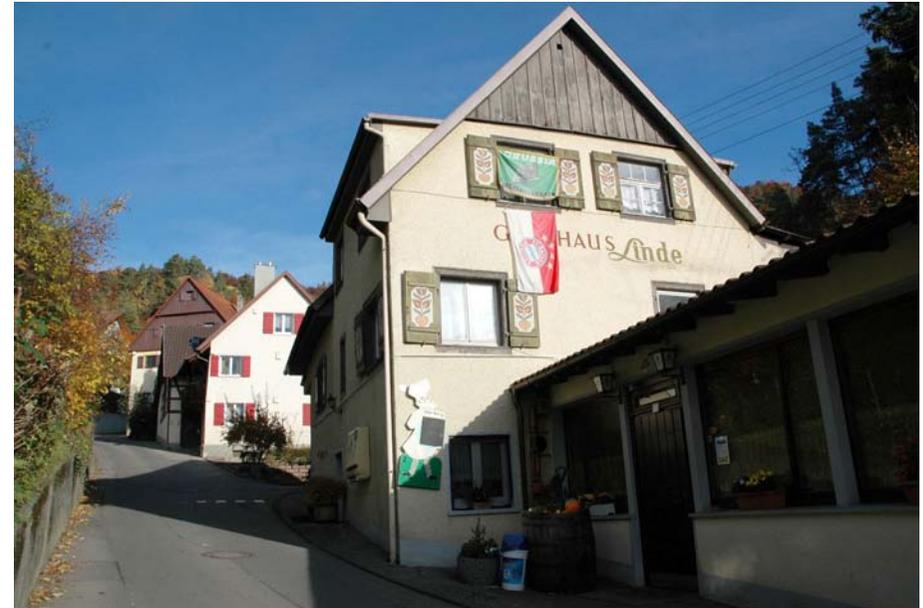
Am abfallendem Gelände, über hohem Hanggeschoss errichtetes, eingeschossiges Gebäude mit nachträglich ausgebautem Satteldach; in Mischbauweise mit massivem Hang- und Fachwerkobergeschoss errichtet, einfache Putzfassade mit tief liegendem, traufseitigem Hauseingang, quadratischen Fensteröffnungen mit bemalten hölzernen Läden und Aufschrift Gasthaus Linde; über älterem Grundriss in den 1960er Jahren heutiges Gasthaus erbaut und gegen Süden bzw. in Richtung "Lochmühle" baulich erweitert (Kegelbahn), der Name von der zuvor hier stehenden Linde abgeleitet.

Das auf einen älteren Vorgängerbau zurückgehende Gebäude ist wegen seiner Sondernutzung und als Bestandteil der zum Dorf hingiebelständig und versetzt angeordneten Gebäudereihe an der Straße Im Lutzental erhaltenswert.

Ansicht von Süden mit Anbau Gaststube

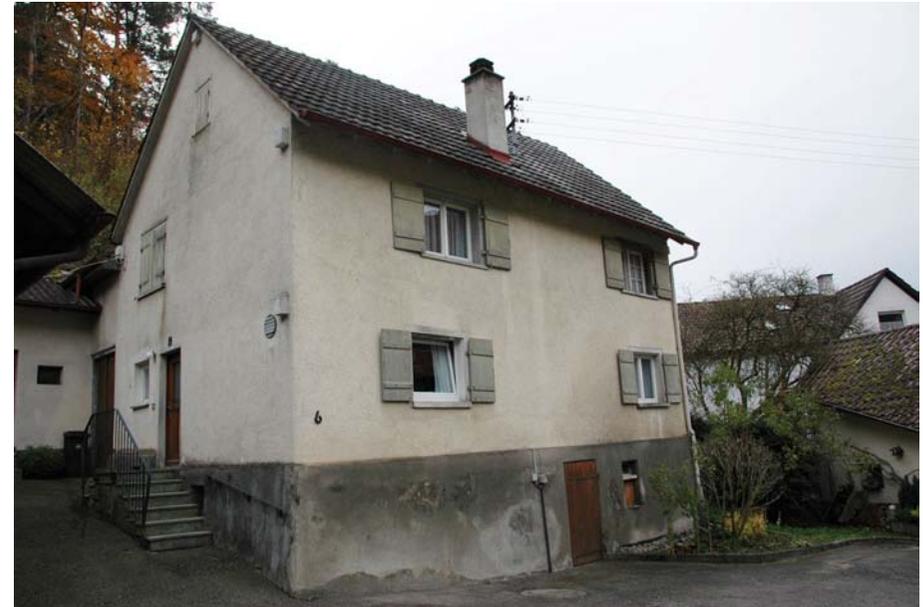
Das gestelzte Einhaus ist als für Sipplingen typisches Kleinbauernhaus und damit als Spiegel der historischen Sozialstruktur erhaltenswert. Durch seinen Standort am Ende, der als Sackgasse ausgebildeten Nebengasse der Straße im Lutzental, unmittelbar an einem Seitenbach gelegen, erinnert es zudem an die hier angenommenen ehemalige *Lochmühle*.

Ansicht von Nordwesten

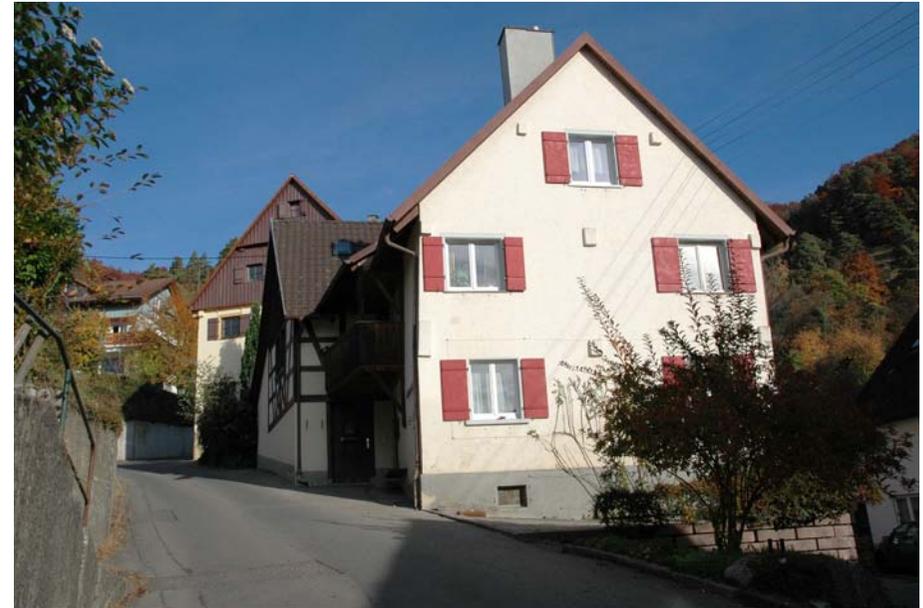
Das gestelzte Wohnstallhaus mit dazugehörigem Nebengebäude ist als Spiegel der kleinbäuerlichen historischen Sozialstruktur und als Bestandteil der in Richtung Süden giebelständig und versetzt angeordneten Gebäudereihe an der Straße Im Lutzental aber auch als wichtige Raumkante am Abzweig zum Gewann "Lochmühle" erhaltenswert.

Ansicht von Süden, am Abzweig gegen die Lochmühle

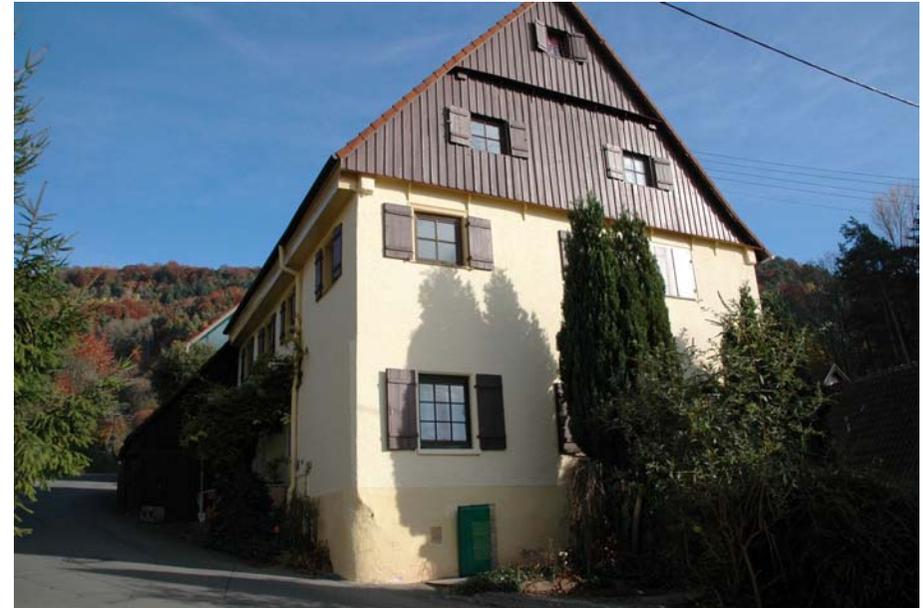
Das gestelzte Einhaus mit Torkelraum ist als ein, für Sipplingen typisches Bauernhaus und als Hinweis auf die einstige Bedeutung des Weinbaus von dokumentarischem Wert. Als Bestandteil der in Richtung Süden giebelständigen und versetzt angeordneten Gebäudereihe an der Straße Im Lutzental setzt es zudem einen wichtigen Akzent im Straßenraum.

Ansicht von Südwesten

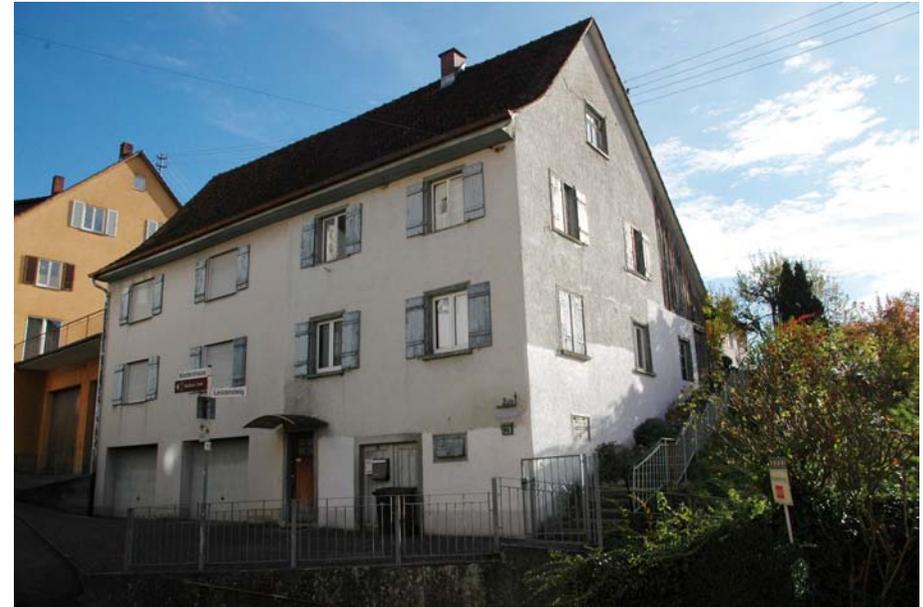
Das, gegenüber dem ehemaligen Kloster St. Ulrich liegende und hier eine wichtige Raumkante gegen den Kreuzungsbereich Lenzenstein-Schulstraße-Klosterstraße ausbildende Gebäude ist vor allem aus städtebaulichen Gründen erhaltenswert.

Schrägansicht von der Kreuzung Schulstraße/Lenzensteig aus

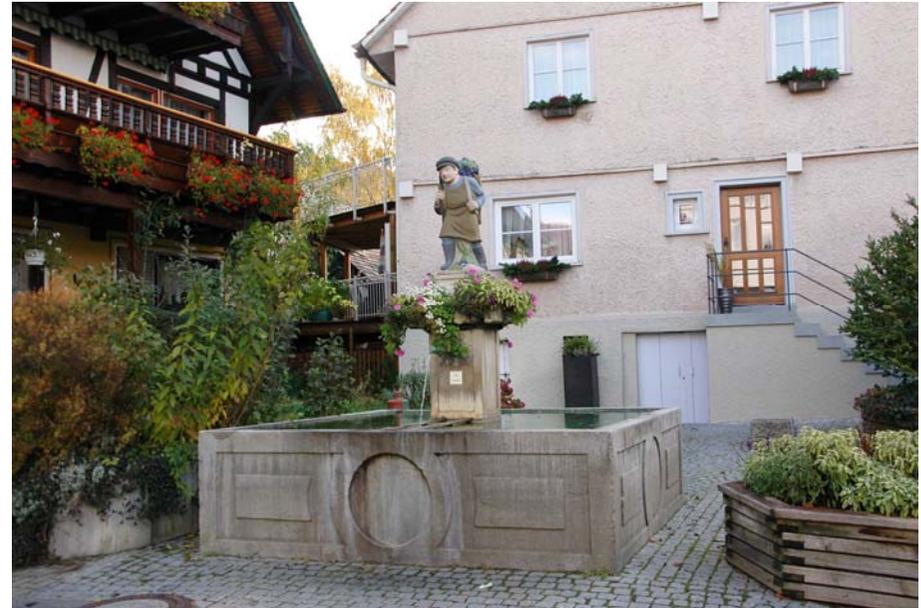
Der Winzerbrunnen mit älterem Brunnentrog ist als Hinweis auf die historische Wasserversorgung erhaltenswert.

Sog. Winzerbrunnen vor den Anwesen Klosterstraße 14 und 16

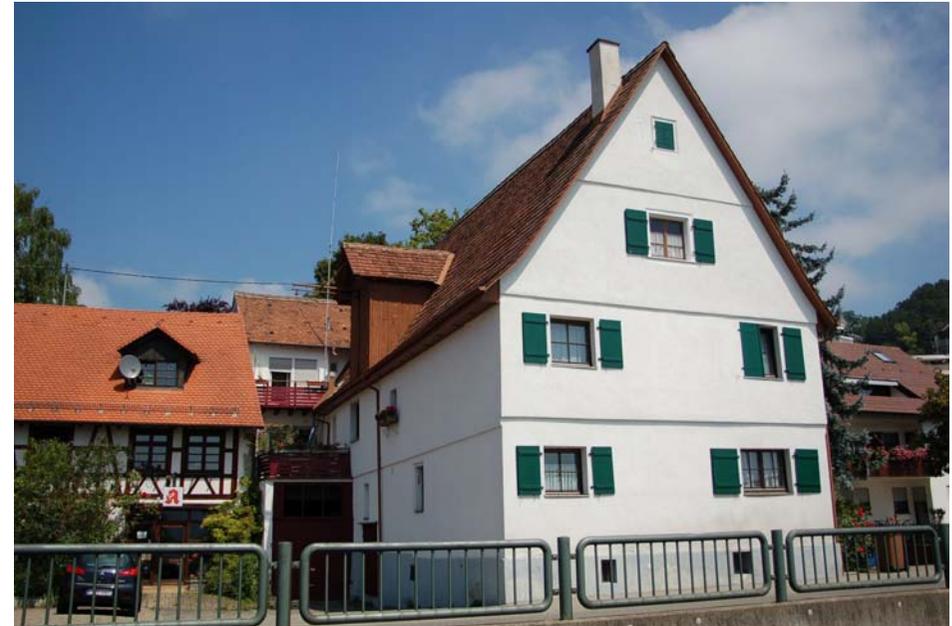
Ansicht von Südwest mit erhaltenswerter Aufzugsgaube (Ref. 26)
